Wasserversorgung Jahresbericht 2023

02 Betrieb

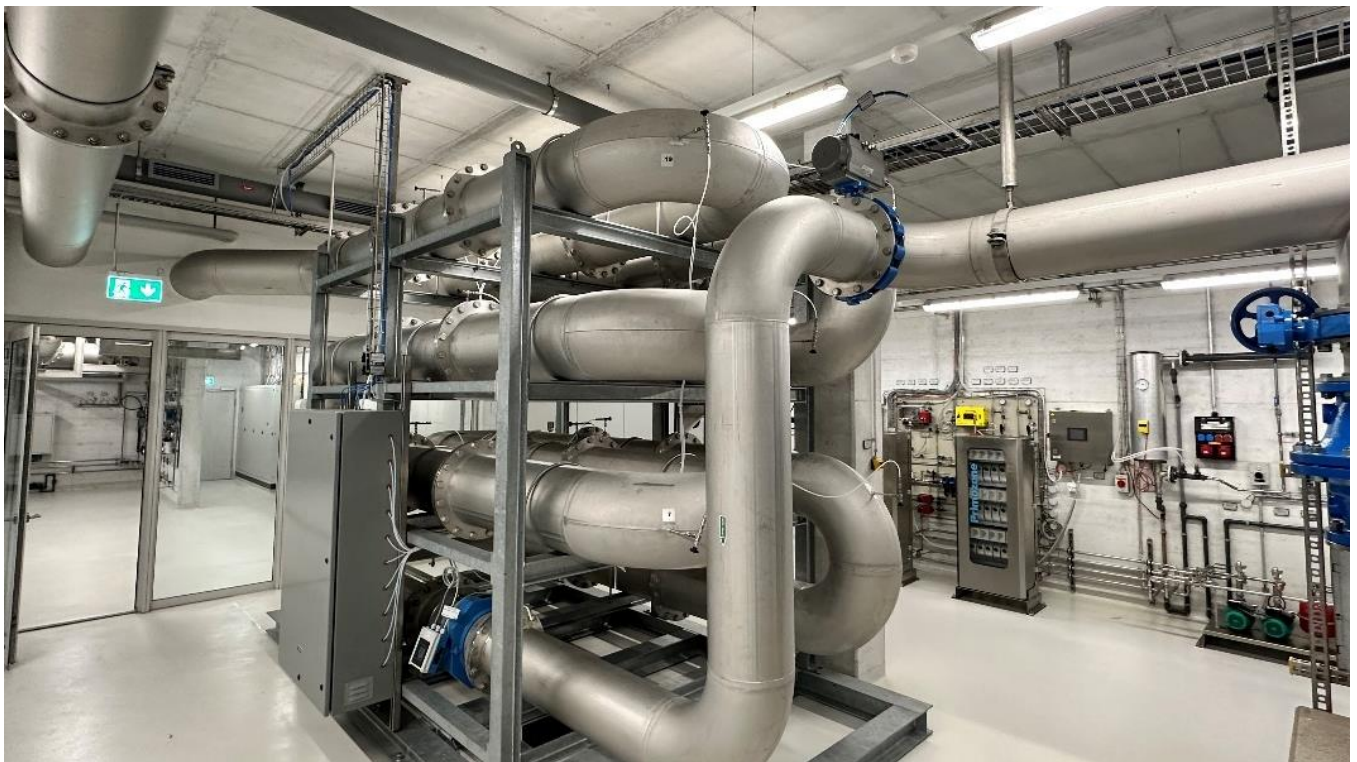
Abb. 1 Oxidationsstufe der TWA

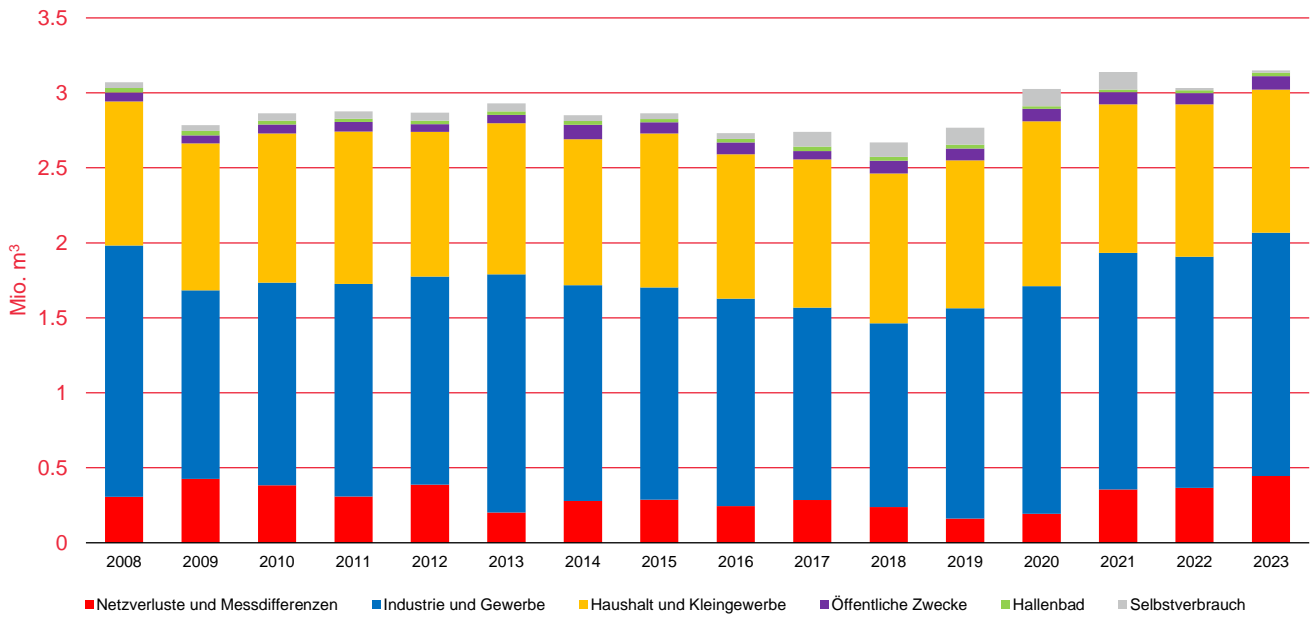
Abb. 3: Entwicklung des jährlichen Wasserverbrauchs 2008 bis 2023, exkl. Trinkwasserabgabe an andere Versorgungen.

In Abb. 3 ist die Entwicklung des jährlichen Wasserverbrauchs von 2008 bis 2023 dargestellt. Er umfasst auch die Verbräuche für öffentliche Zwecke, die Selbstverbräuche der Wasserversorgung und Netzverluste. Die Wasserabgabe für Industrie und Gewerbe konnte ab 2017 aufgrund von zusätzlichen Rohwasserabgaben an die Industrie deutlich gesteigert werden. Die Haushalte und Kleingewerbe verbrauchten in den letzten 20 Jahren nahezu konstant ca. 1 Mio. m³ Trinkwasser pro Jahr.

Die Netzverluste, welche im Jahr 2001 über 800'000 m³ ausmachten, konnten in den vergangenen Jahren deutlich reduziert werden. In den letzten zehn Jahren wurden Netzverluste von durchschnittlich ca. 271'000 m³ pro Jahr verzeichnet. Im Berichtsjahr beliefen sich diese auf 445'000 m³, was 13.9 % des verteilten Trinkwassers und somit einem leichten Anstieg gegenüber dem Vorjahr entspricht.

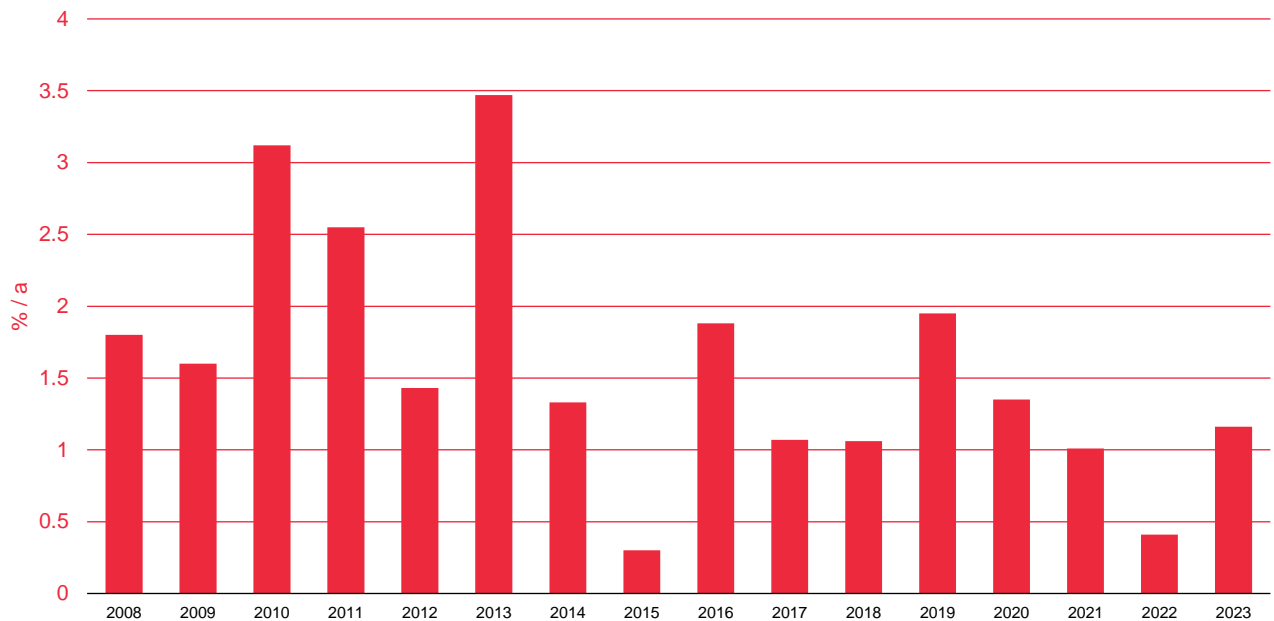
Abb. 5: Rehabilitationsrate Leitungsnetz exkl. Hausanschlussleitungen

2023 konnten mit den zur Verfügung gestellten Mitteln 0.92 km' des Leitungsnetzes ersetzt werden. Dies entspricht einer durchschnittlichen Rehabilitationsrate von 1.16 % (Abb. 5). Der SVGW⁵ empfiehlt eine Rehabilitationsrate von jährlich ca. 1.5%. Mit höheren Rehabilitationsraten kann die Schadensrate gesenkt und hohen Netzverlusten vorgebeugt werden.

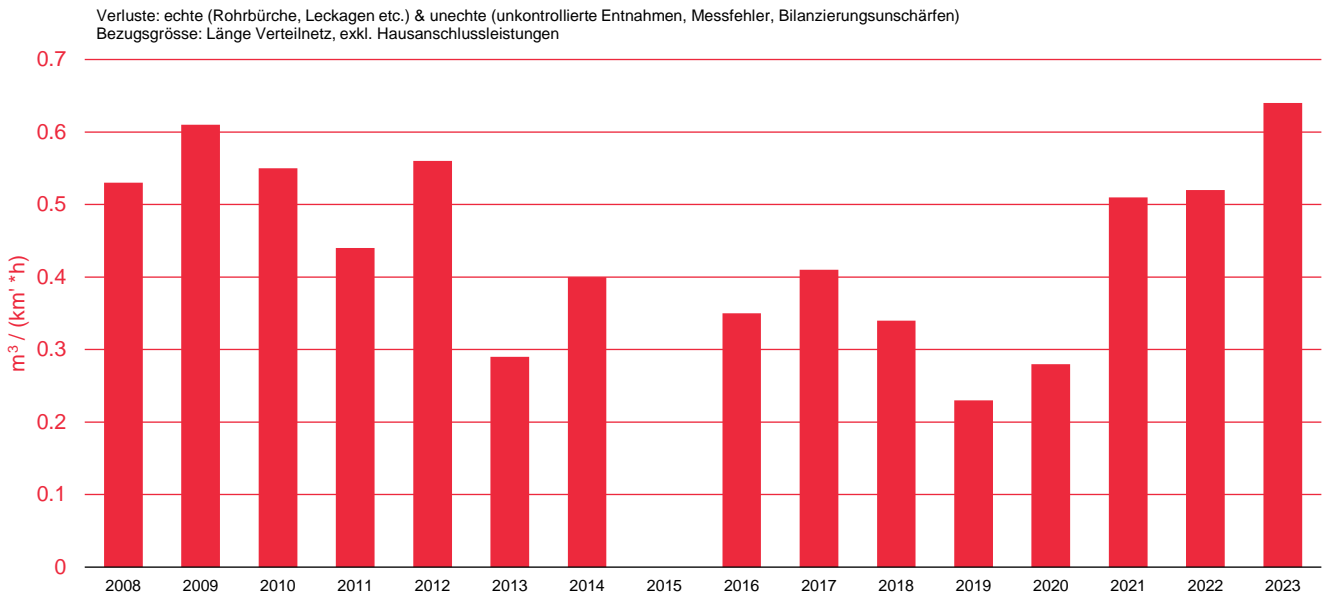
Abb. 6: Spezifische Netzverluste

Die Wasserversorgung Muttenz hat im Berichtsjahr einen realen Netzverlust (Abb. 6) von 0.64 m³ pro km' Leitungsnetz und Stunde. Der SVGW beurteilt reale Netzverluste über 0.15 m³ pro km' Leitungsnetz und Stunde im städtischen Bereich als hoch.

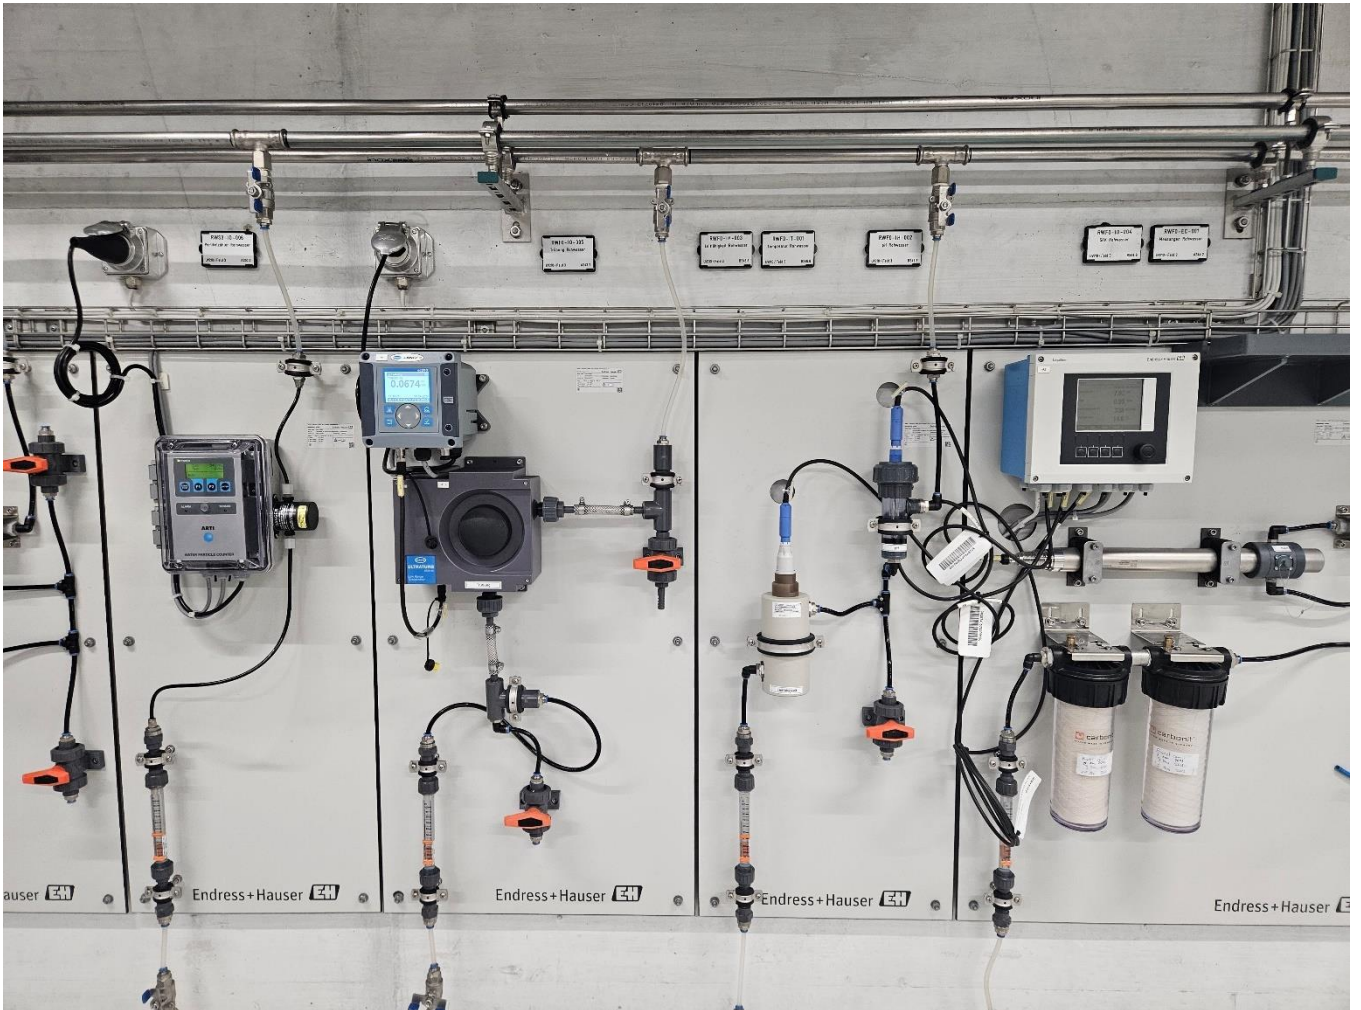
Abb. 7: Die aufwändige Online-Messtechnik in der TWA.

Der Umfang der Analyseprogramme ist variabel. Alle drei Monate werden im Rahmen eines «grossen» Programms deutlich mehr Parameter bestimmt. Darüber hinaus werden weitere Analysen zur Klärung aktueller Fragestellungen ausgeführt. Die Ergebnisse der Wasseranalysen werden je Quartal zusammen mit jenen der Online-Messungen (Abb. ausgewertet.

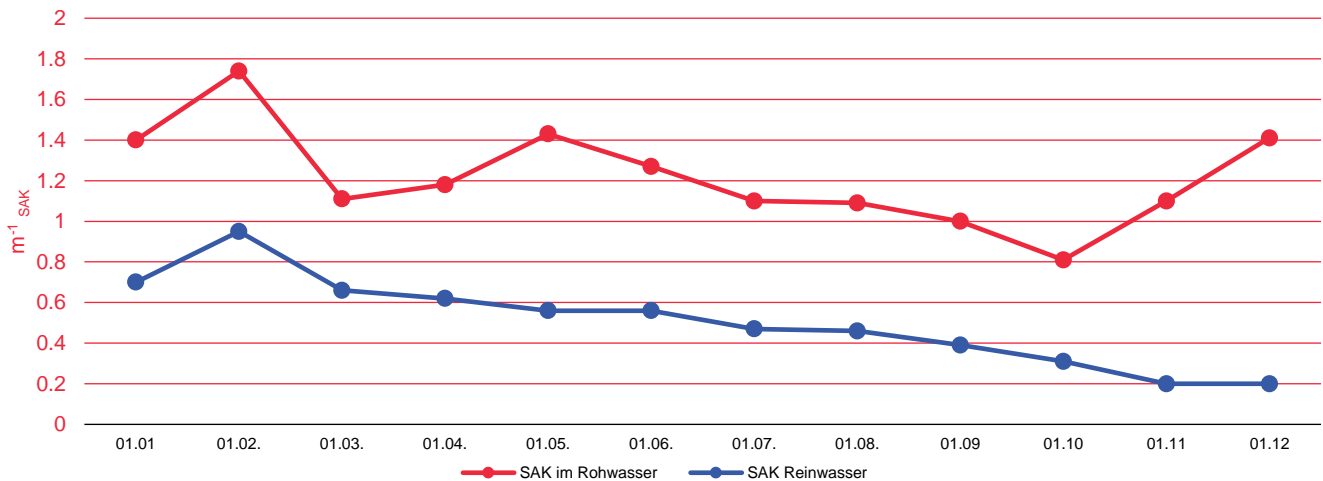
Abb. 8: SAK-Verlauf im Rohwasser (PW Auweg und Obere Hard) und im Reinwasser.

Anhand des spektralen Adsorptionskoeffizienten (SAK) lässt sich beispielsweise der Gesamtgehalt an gelösten organischen Stoffen natürlichen oder anthropogenen Ursprungs beurteilen. Aus (Abb. geht hervor, dass 2023 in der Aufbereitungsanlage durchschnittlich ca. 58% der im SAK erfassten organischen Stoffe eliminiert wurden.

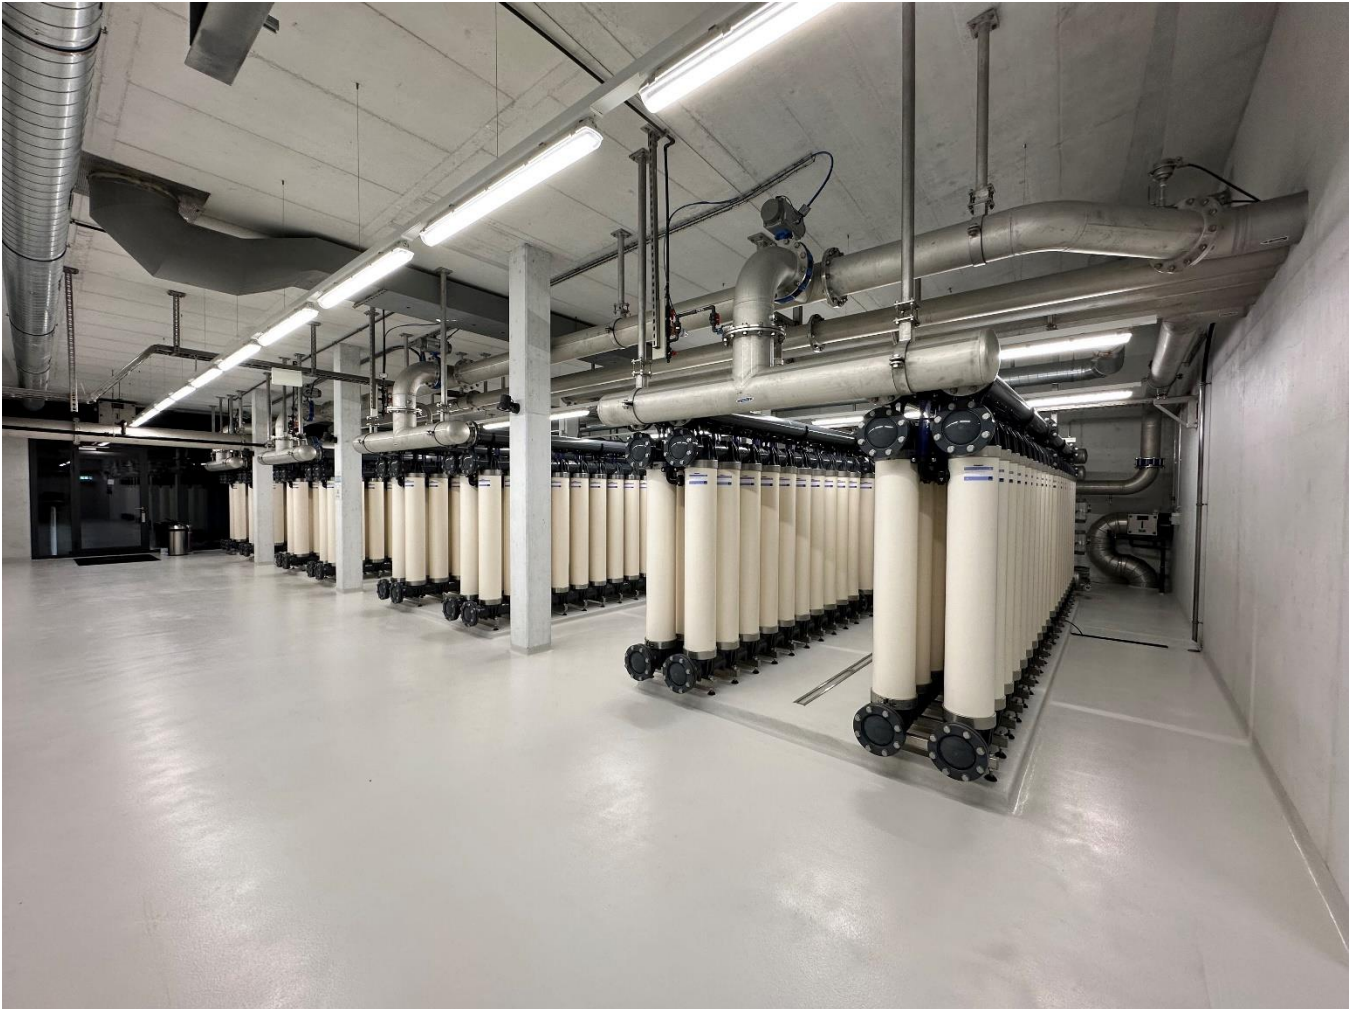
Abb. 9: Die Ultrafiltrations-Stufe der TWA. Hier wird die zuvor zugesetzte Pulver-Aktivkohle wieder abgetrennt

Anhand der SAK und der DOC-Werte ist die etappenweise Entfernung hauptsächlich in der Hypox-Oxidation und der PAK/UF-Stufe (Abb. deutlich sichtbar). Der DOC-Wert bildet ebenfalls den Gehalt an gelösten, organischen Kohlenstoffverbindungen ab.

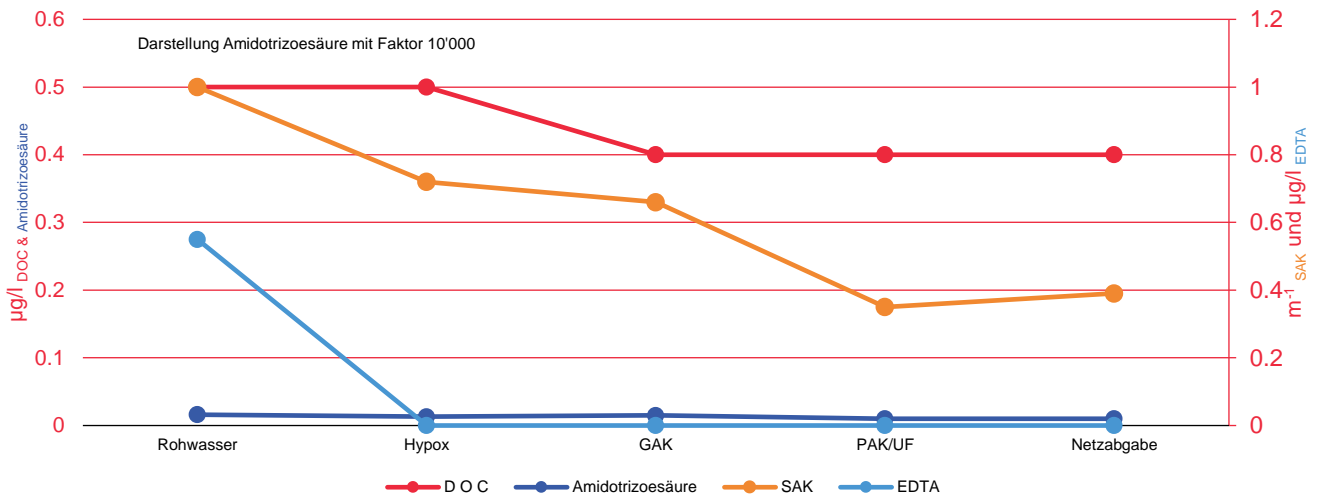
Abb. 10: Konzentrationsverlauf organischer Stoffe und ausgewählter Mikroverunreinigungen über die verschiedenen Aufbereitungsstufen am 20.9.2023

Auch die Eliminationsleistung der einzelnen Aufbereitungsstufen wird durch die regelmässigen Probenahmen belegt. In (Abb. sind beispielhaft für den 20. September 2023 die Konzentrationen organischer Stoffe und der SAK-Wert über die verschiedenen Aufbereitungsstufen dargestellt.

Beim EDTA wird die Rohwasserkonzentration von knapp 0.6 µg/l in der Hypox-Stufe auf unter 0.1 µg/l vermindert (Abb.10).

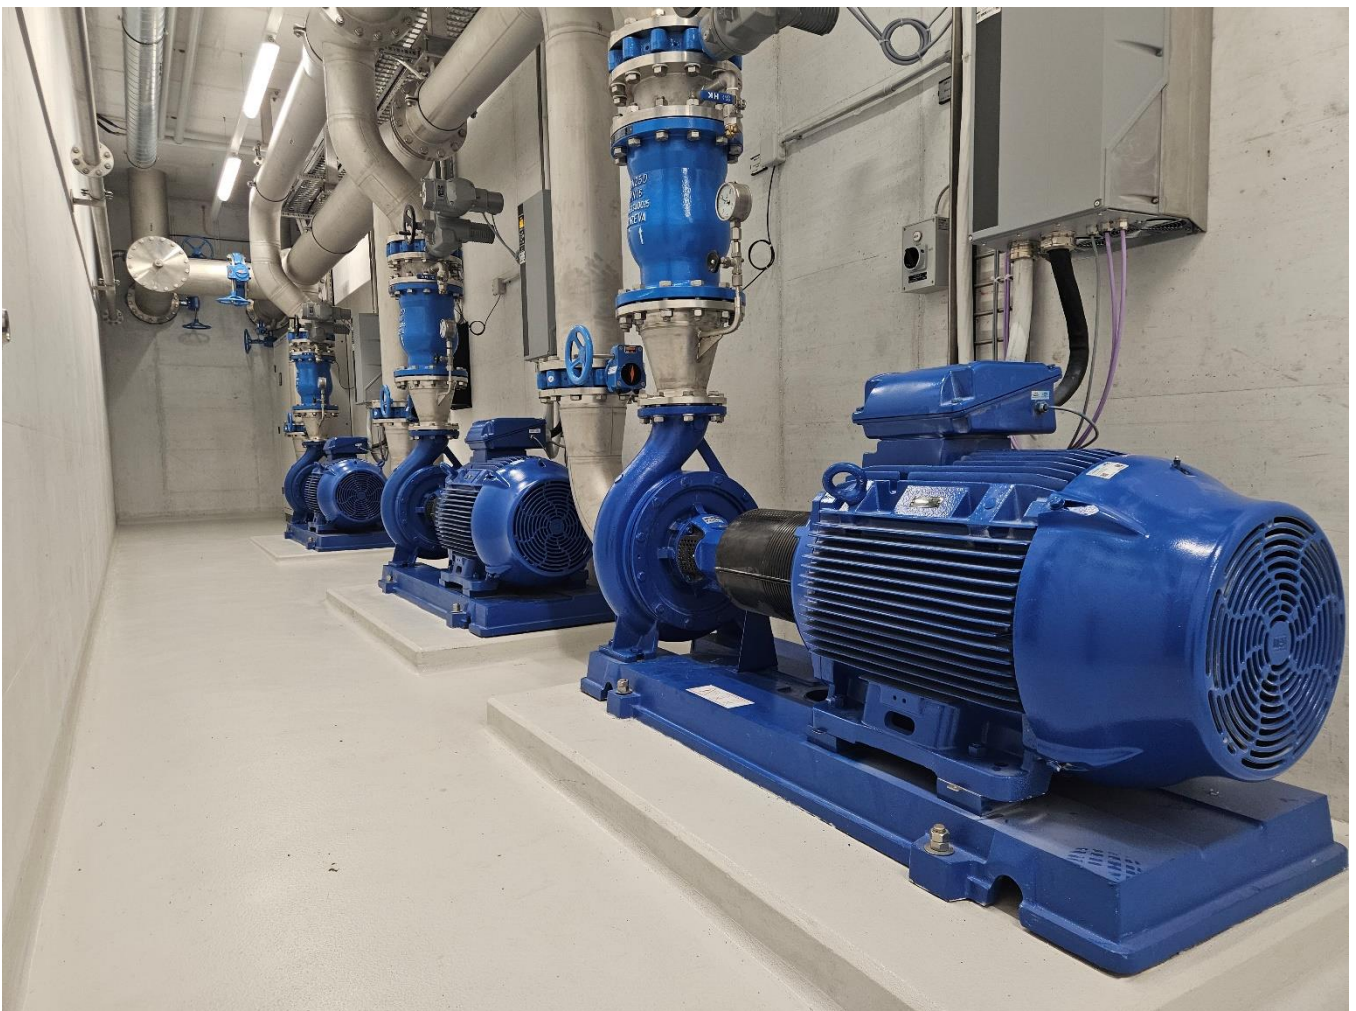
Abb. 12: Rohwasser-Pumpwerk der TWA

In der TWA wurden im Berichtsjahr total ca. 1.79 Mio. kWh Strom verbraucht. Bei der Jahresproduktion der Aufbereitungsanlage von 2.57 Mio. m³ Trinkwasser entspricht dies einem spezifischen Stromverbrauch von 0.70 kWh/m³. Allerdings umfasst dieser Verbrauch auch die Trinkwasserförderung ins rund 90 m höher gelegene Reservoir Geispel und die 1.92 Mio. m³ Rohwasserlieferung an die Industrie. (Abb.12)

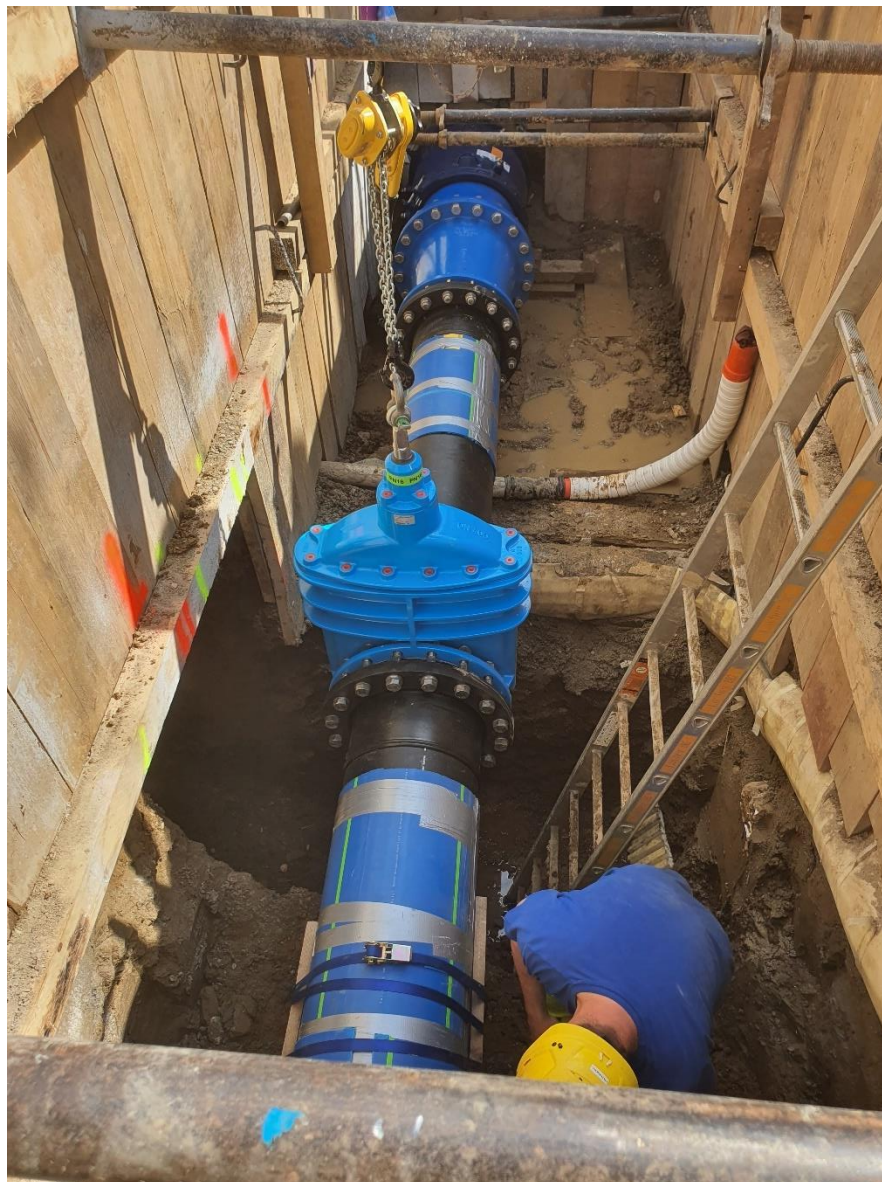
Abb. 13: Leitungsgraben für den Zusammenschluss mit der bestehenden Eternitleitung

Das massgebendste Investitionsprojekt im Jahr 2023 war die Teilerneuerung der Transportleitung im Bereich Neue Bahnhofstrasse / Oberländerstrasse. Auf ca. 430 m wurde das alte DN 500 Eternitrohr durch eine PE-Leitung¹ 400 mm ersetzt (Abb. 13). Die neue PE-Leitung¹ konnte aufgrund des kleineren Aussendurchmessers in das bestehende alte Rohr eingeschoben werden. Dadurch konnte mit wenigen Strassenöffnungen der Leitungsersatz realisiert und auf einen konventionellen Leitungsbau verzichtet werden.

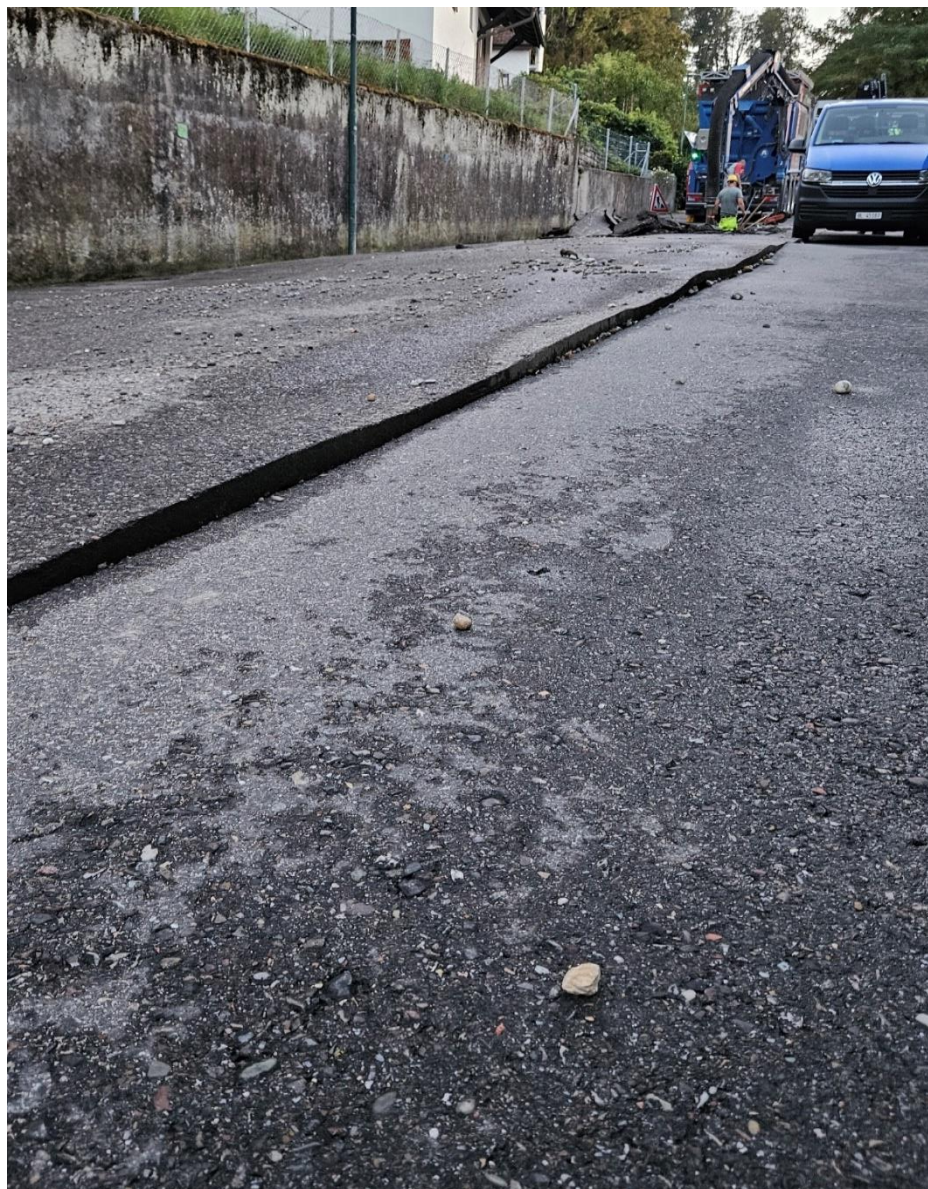
Abb. 14: Leitungsbruch Geispelgasse mit unterspülter Fahrbahn

In der Geispelgasse wurde aufgrund zweier Leitungsbrüche innerhalb eines Jahres, welche jeweils einen grossen Sachschaden im Strassenkörper zur Folge hatten, die sanierungsbedürftige Versorgungsleitung vom Grutweg bis zur bereits erneuerten Versorgungsleitung in der Geispelgasse notfallmässig durch eine neue PE-Leitung¹ ersetzt. (Abb. 14)

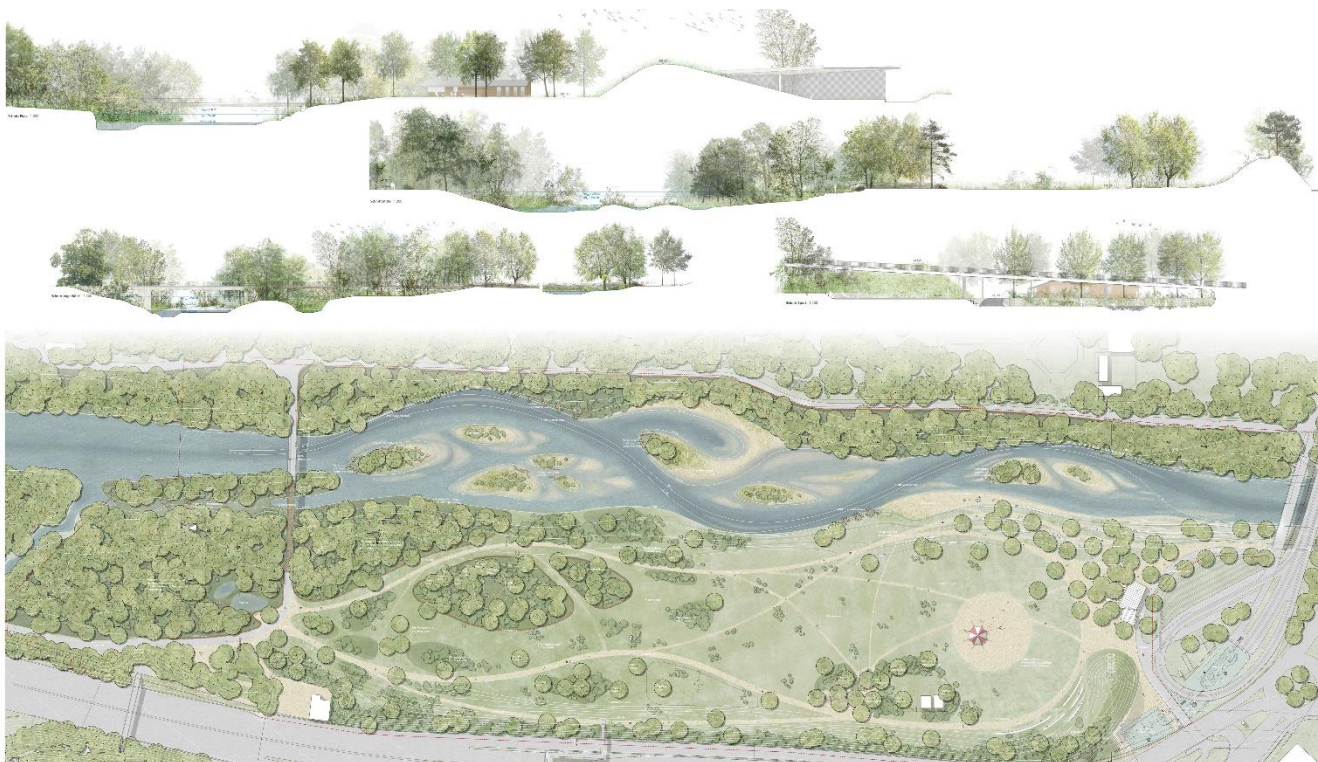
Abb. 15 Visualisierung des geplanten Birslands am Schänzli (© Gemeinde Muttenz).

Das Grundwasserpumpwerk Birsland, im Gebiet der ehemaligen Pferderennbahn Schänzli, wurde 1907 erbaut und lieferte im Jahr 2023 etwas mehr als 670'000 m³ oder ca. 21 % des gesamten jährlichen Wasserbedarfs der Gemeinde Muttenz. Es liegt inmitten eines vielseitig beanspruchten Gebiets, welches zur Naherholung und für Sportanlässe intensiv genutzt wird. Zudem führt die Autobahn A18 durch dieses Gebiet. Gemäss aktueller Planung soll das Schänzli als Naherholungsraum erhalten und rund um die revitalisierten Birsufer neugestaltet werden. Im April 2023 wurde der Gewinner des Studienauftrages juriert und an der Gemeindeversammlung im Juni 2023 der Planungskredit für die Revitalisierung genehmigt. Bis Ende des Jahres 2024 soll das Vorprojekt fertig ausgearbeitet sein. (Abb. 15).
